**INFORME DE EVALUACIÓN DE RIESGO ORIGINADO POR
FLUJOS DE DETRITOS EN EL TERRENO PIAGGIO-TILDILLO
(P.R. N°90014366), DISTRITO DE CHILCA, PROVINCIA DE
CAÑETE Y DEPARTAMENTO DE LIMA**

09 DE MARZO, 2025

**INFORME DE EVALUACIÓN DE RIESGO ORIGINADO POR FLUJOS DE
DETRITOS EN EL TERRENO PIAGGIO-TILDILLO (P.R. N°90014366), DISTRITO DE
CHILCA, PROVINCIA DE CAÑETE Y DEPARTAMENTO DE LIMA**

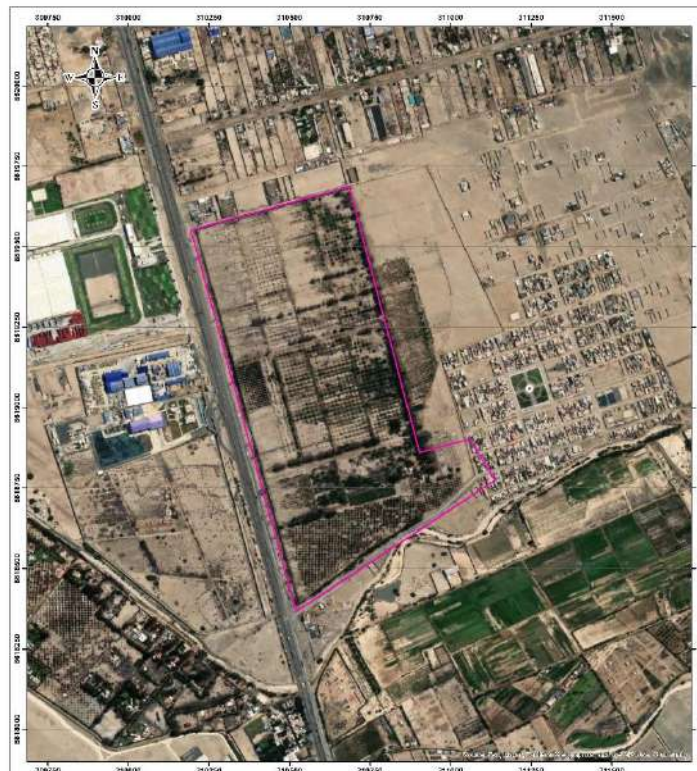
Figura 1. Mapa de ubicación del área de estudio.

Límite del terreno:

- Por el norte con establecimientos de servicio.
- Por el sur con Haras los Eucaliptos.
- Por el este con terreno Pecanos, AH Planicie el mirador, 15 de enero.
- Por el oeste con carretera Panamericana Sur.

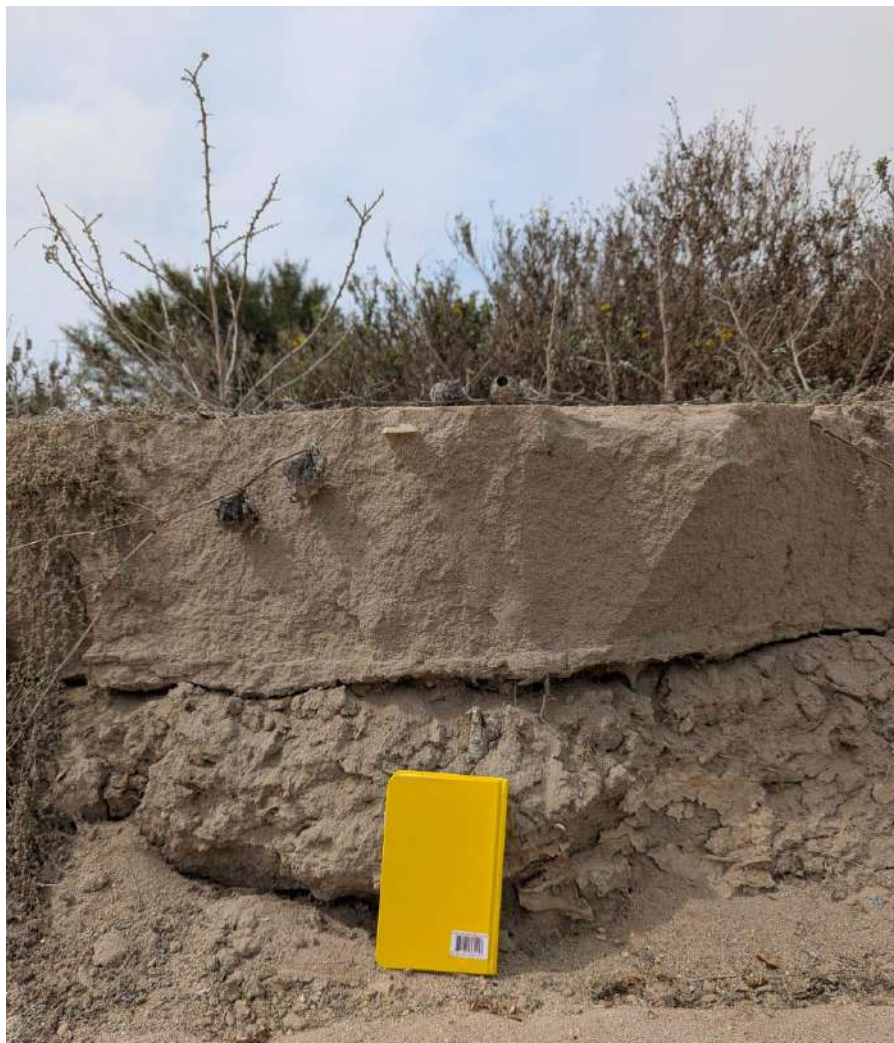
- d) Concentración de volumétricos: Se estimó en 35% de concentración de sólidos esto en relación con la evidencia de flujos recientes encontrados en campo, donde se visualizó flujos lodosos.

Figura 5. Evidencia de flujo depositado por eventos recientes, donde se observa una matriz de tipo lodosa.

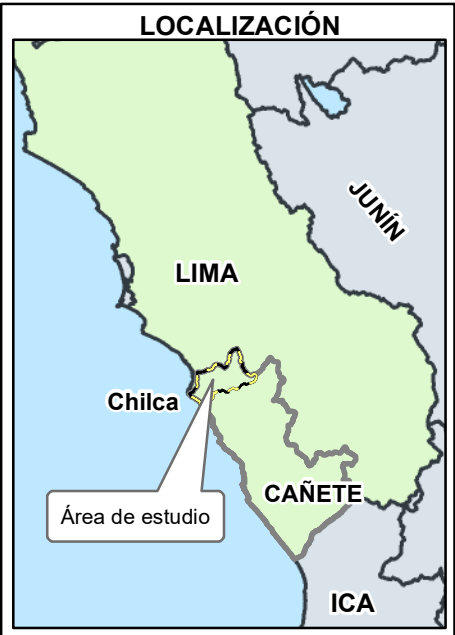
INFORME DE EVALUACIÓN DE RIESGO ANTE FLUJOS DE DETRITOS		
Propiedad Piaggio Tildillo Distrito de Chilca, provincia de Cañete, departamento de Lima		
Cliente: LOS PORTALES S.A		
UBICACIÓN		
Ejecutado por: Héctor Lavado		Fecha: Marzo, 2025
Evaluador: Hector Lavado	Escala: 1:7,500	Datum: WGS 84 Proyección: UTM Zona 18 S
Fuente: Instituto Geográfico Nacional - IGN (Carta Topográfica Nacional) Autoridad Nacional del Agua - ANA (Cuerpos de Agua Continental) Instituto Nacional de Estadística e Informática - INEI (Centros poblados)		Lámina: P-01
