**INFORME DE EVALUACION DE RIESGO ORIGINADO POR
SISMOS EN EL TERRENO PIAGGIO-TILDILLO (P.R.
N°90014366), DISTRITO DE CHILCA, PROVINCIA DE CAÑETE Y
DEPARTAMENTO DE LIMA.**

7 DE MARZO, 2025

GEDG. HECTOR A. LAVADO SANCHEZ
EVALUADOR DE RIESGO
0002023-CENEPRED-SG
REG. CGP N° 4B4

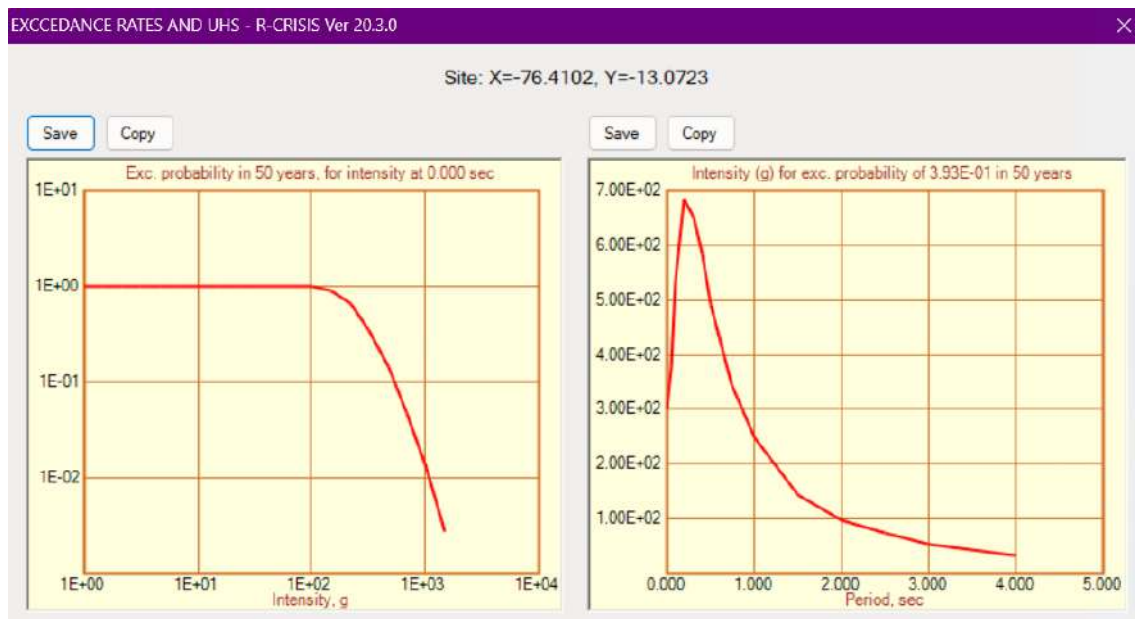
Figura 8. Frecuencia anual de excedencia y espectros de peligro uniforme para el punto de estudio, considerando un periodo de retorno de 100 años, resultados del software R-Crisis.

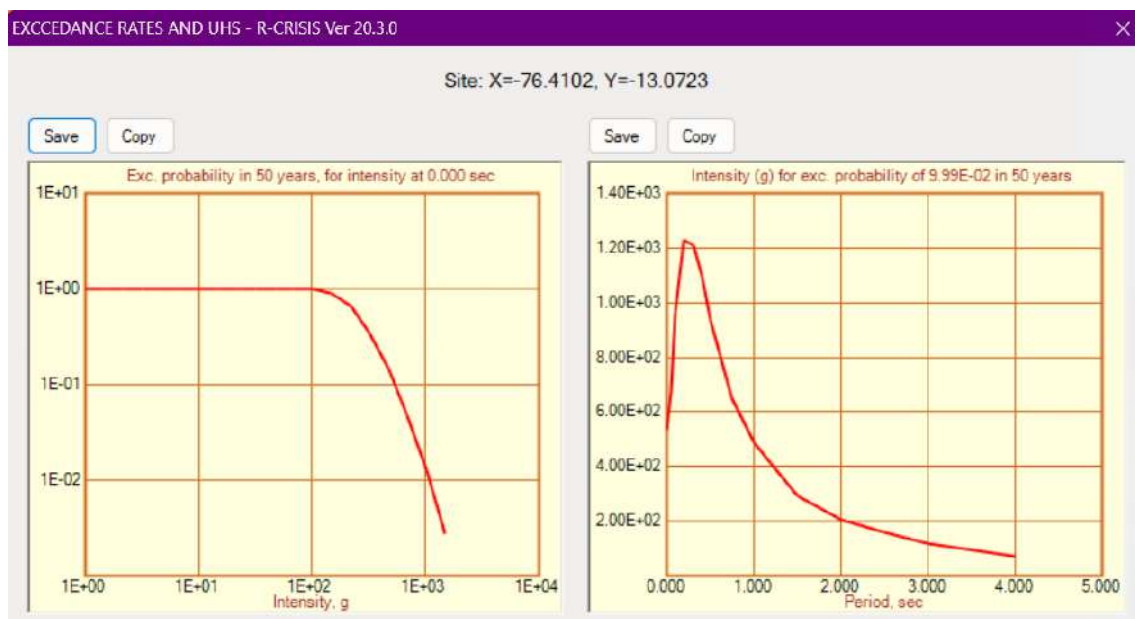
Figura 91. Frecuencia anual de excedencia y espectros de peligro uniforme para el punto de estudio, considerando un periodo de retorno de 475 años, resultados del software R-Crisis.

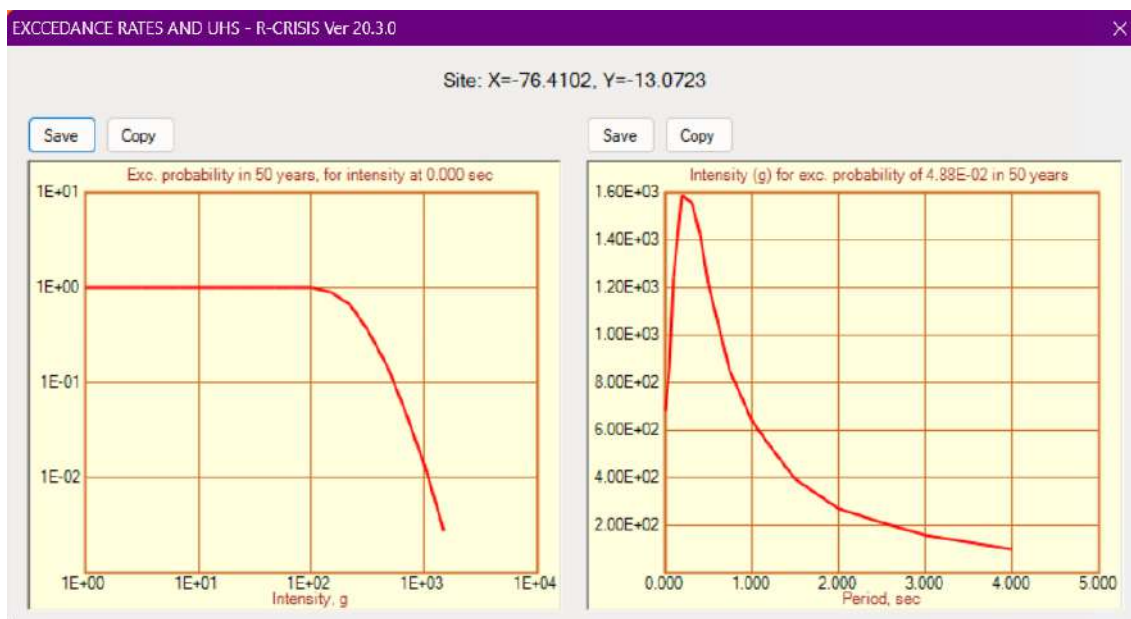
Figura 102. Frecuencia anual de excedencia y espectros de peligro uniforme para el punto de estudio, considerando un periodo de retorno de 1000 años, resultados del software R-Crisis.

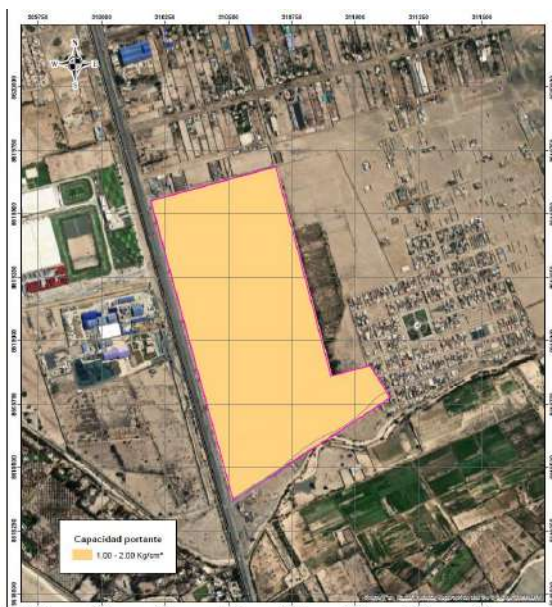
Figura 16. Delimitación de capacidad portante de los suelos.

- El área de estudio según la figura 16, presenta suelos arenosos con limos con una capacidad portante entre 1.00 y 2.00 kg/cm². Se recomienda establecer técnicas de compactación del suelo de forma estática (presión) o dinámica (vibración) para aumentar su densidad y disminuir la porosidad, Figura 17.
