## **INFORME DE EVALUACIÓN DE RIESGO**

EN EL ÁREA DE INFLUENCIA DE LOS  
SUBLOTE 2 Y SUB LOTE 3

ZONA SARAPAMPA UBICADO EN EL  
DISTRITO DE ASIA, PROVINCIA DE  
CAÑETE - DEPARTAMENTO DE LIMA  
CON FINES DE PROYECTO DE  
PLANEAMIENTO  
INTEGRAL

MARZO-2026

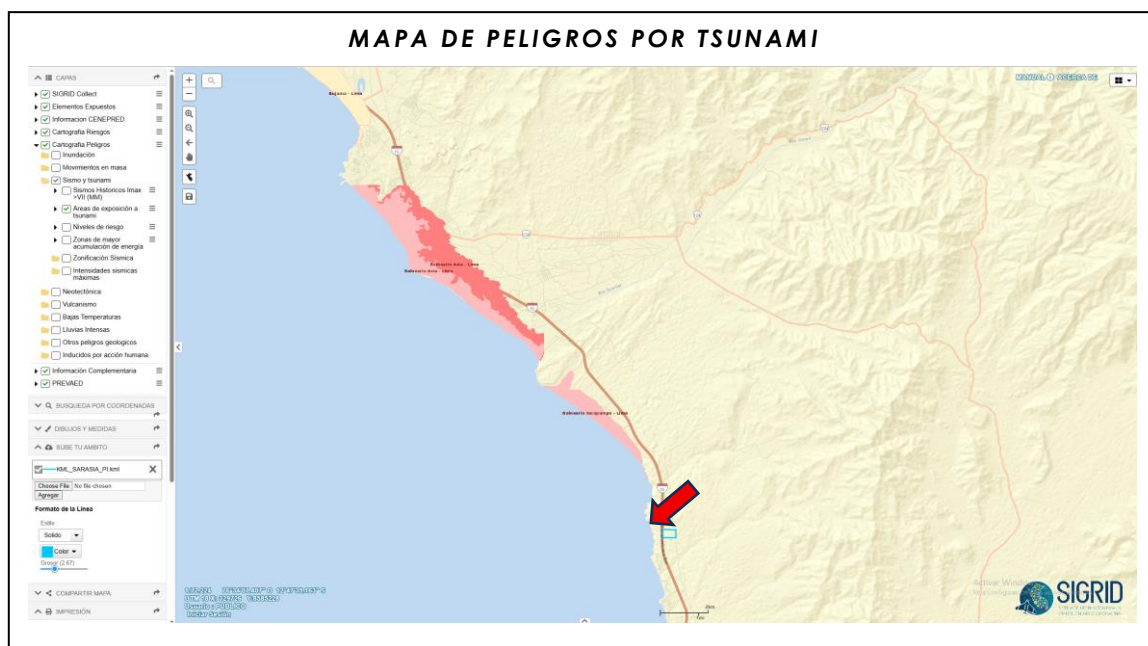
### MAPA DE PELIGROS POR TSUNAMI

Como se puede apreciar en la imagen, denominada "Mapa de peligros por Tsunamis" publicada en el Esquema de Ordenamiento Urbano 2016-2020 del Distrito de Asia, el peligro de inundación por Tsunamis se encuentra concentrado en las playas que colindan con el Océano Pacífico (La ubicación y alcance de la inundación por Tsunamis se encuentran resaltadas en color rojo y rosado). Los predios Sublote 2, Sublote 3, se ubica en la zona denominada Sarapampa (cuya ubicación se indica en flecha roja), se encuentra fuera del área de influencia de peligro por causa de Tsunamis, por tanto, **el peligro de inundación por Tsunamis es inexistente o nulo.**

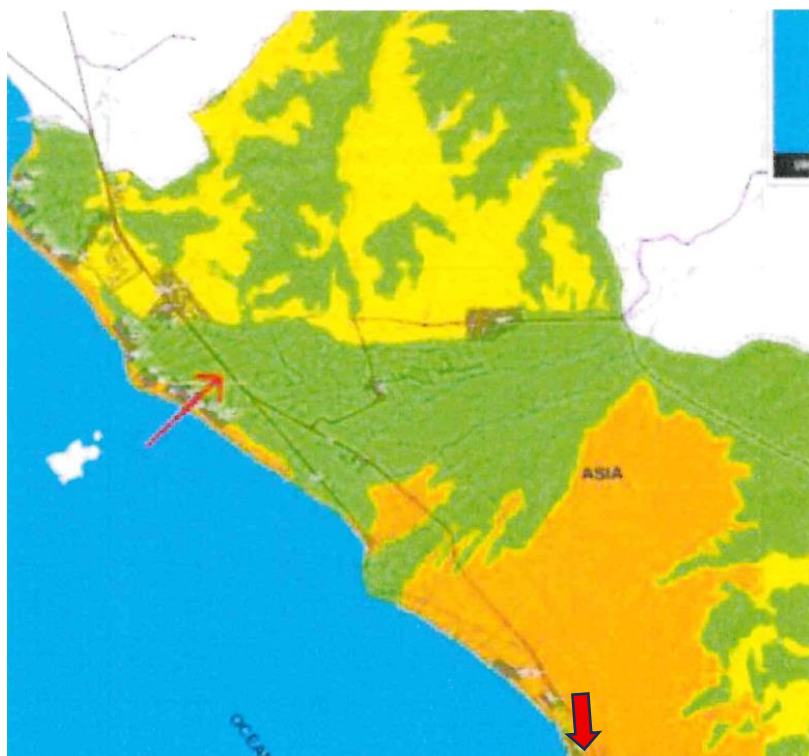
### **3.5.4 MAPA DE PELIGRO MÚLTIPLE**

El estudio del Esquema de Ordenamiento Urbano 2016-2020 del Distrito de Asia, publicó el mapa de peligros múltiples en la lámina P-08, en dicho mapa, se colocaron las condiciones y las características de los peligros por Tsunami, Sismo e Inundación y se procedieron a representar los tres elementos para poder considerarlos de forma integral. Como se puede apreciar en la imagen, que es una parte de la lámina P-08 del Esquema de Ordenamiento Urbano 2016-2020 del Distrito de Asia, en dicha lámina el predio Sub lote 2, Sub lote 3 (cuya ubicación se indica en flecha roja) **se encuentra en una zona con peligro bajo para todo tipo de peligro.**
